FREIBAD AARBERG

VORPROJEKT ZUR GESAMTSANIERUNG
INKL. KOSTENSCHÄTZUNG +/- 25%

Gesamtsanierung Freibad Aarberg

1220 – 1 (Vorprojekt)

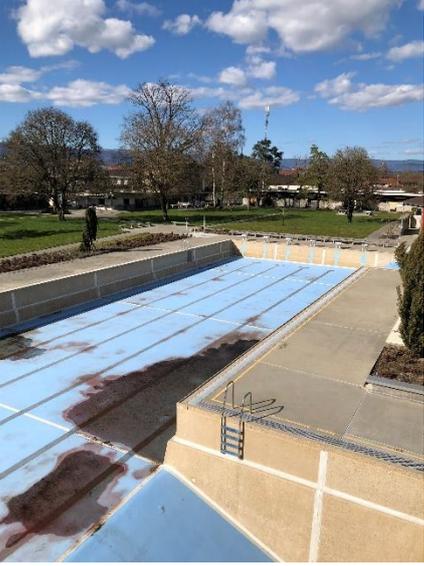
<p>Schwimmerbecken:</p> <ul style="list-style-type: none">- Pfützen und Dreckansammlungen nach der Trockenüberwinterung.- Material: Wände Beton Roh, Boden gestrichen. <p>Die Gebrauchstauglichkeit ist nur bedingt gegeben.</p> <p>Die Reinigung im Frühling ist mühsam und zeitintensiv.</p>

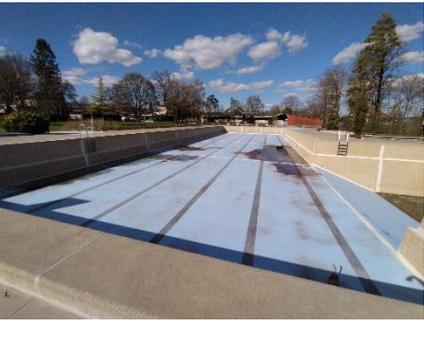
<p>Hydraulik Schwimmerbecken:</p> <ul style="list-style-type: none">- Nach Norm sind Vorlaufdüsen in einem Abstand von 2.00m anzubringen. In der Badi Aarberg beträgt der Abstand rund 3.50 m und entspricht somit nicht mehr den Vorgaben.- Zudem sind die Vorlaufdüsen in einem schlechtem Zustand und sind zu ersetzen. <p>Die Gebrauchstauglichkeit ist nicht mehr gegeben.</p>

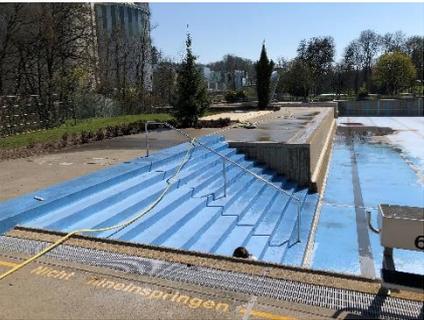
<p>Seiteneinstiegstreppe:</p> <ul style="list-style-type: none">- Treppenstufen zu hoch (>15cm).- Nur ein Geländer ohne Kniestange.- Beckenrinne unterbrochen.- Keine Stufenrandmarkierung. <p>Die Gebrauchstauglichkeit ist nicht mehr gegeben.</p>

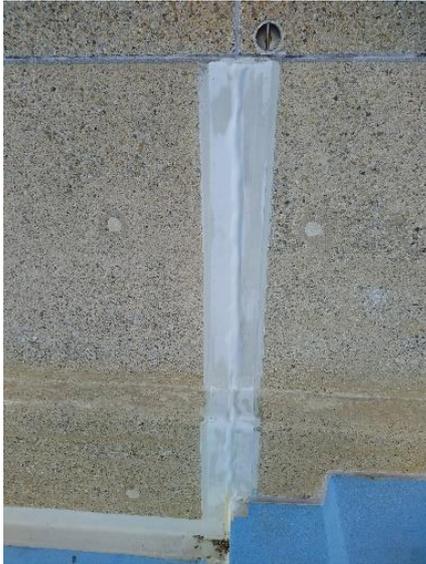
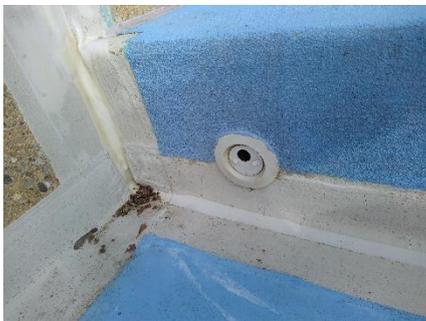
Dilatations- Arbeitsfuge und Betonoberfläche:

- Gängiges Ausführungsprinzip bei Betonpools.
- Unterhaltsintensives Detail (Ersatz der Fugenbänder alle 5- 10 Jahre).
- Die Betonoberfläche ist stark ausgewaschen und porös:
 - o Die Reinigung wird aufwändiger.
 - o Algenwachstum wird begünstigt.
 - o Hautabschürfungen sind möglich
- Stark in Erscheinung tretendes Fugenbild.

Die Gebrauchstauglichkeit ist nicht mehr gegeben.

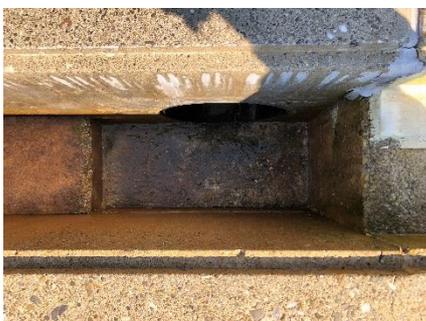
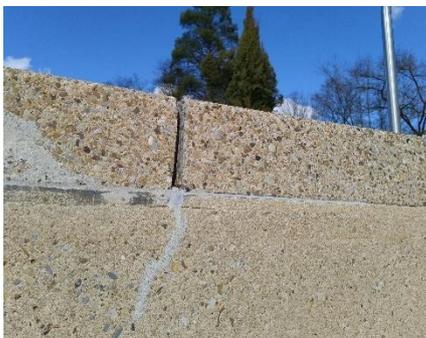
Rücklaufrinne:

- Stark ausgewaschen und porös
 - o Aufwändige Reinigung
 - o Algenwachstum wird begünstigt.
 - o Biofilmbildung im Bereich der Abläufe (Hygiene).
- Der Abschlussstein (Handfasse) ist noch stärker ausgewaschen als die Wände. Sie lösen sich teilweise bereits ab und auch die Fugen sind teilweise nicht mehr vorhanden.

Die Gebrauchstauglichkeit ist nicht mehr gegeben.

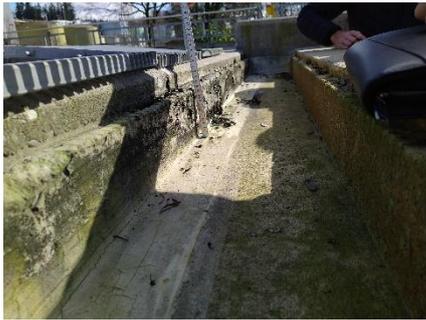
Rücklaufrinne Springerbecken:

- Rinnenquerschnitt sehr klein, was eine schlechte Wasserrückführung und Beckenhydraulik zur Folge hat.
- Durch die geringere Tiefe kann hier die Sonne auf das ablaufende Wasser scheinen und begünstigt so eine starke Algenbildung.

Die Gebrauchstauglichkeit ist nicht mehr gegeben.

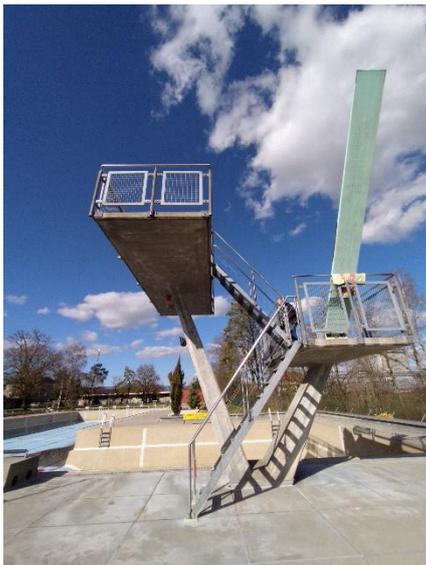
Sprungturm:

- Die Geländer sind im Allgemeinen nicht normkonform:
 - o Bauteilhöhe bei 3 m wird unterschritten.
 - o Eine Kugel mit $d = 12\text{cm}$ kann an manchen Stellen hindurchgeschoben werden.
- Es wurden auch Risse und Betonabplatzungen festgestellt (Tragfähigkeit ist sichergestellt).

Die Gebrauchstauglichkeit ist nicht mehr gegeben.

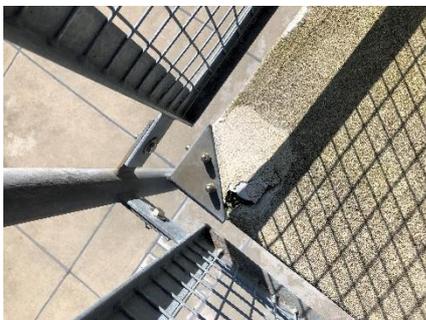
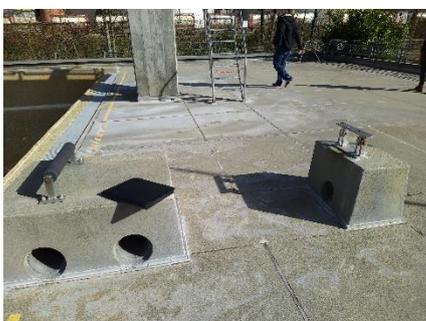
Sprungbrett 1 m:

- Ein seitlich angebrachter Treppenaufstieg ist nicht vorhanden.

Die Gebrauchstauglichkeit ist nur bedingt gegeben.

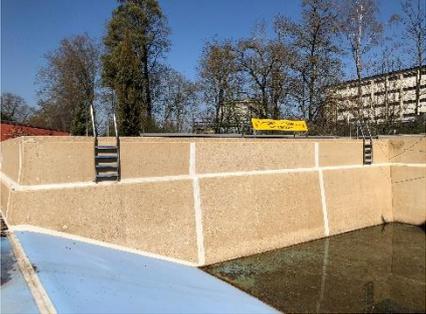
<p>Sprunggrube:</p> <ul style="list-style-type: none"> - 2 Leitern gegenüber der Sprunganlage - Die Länge der Sprunggrube fällt um 35cm (minimal) bzw. 65cm (empfohlen) zu kurz aus. - Betonoberflächen (Siehe SB). - Das Becken steht im Grundwasser - Die Bodenplatte ist im Winter mit Wasser bedeckt (grosser Reinigungsaufwand im Frühling). <p>Die Gebrauchstauglichkeit ist nicht mehr gegeben.</p>
---	---

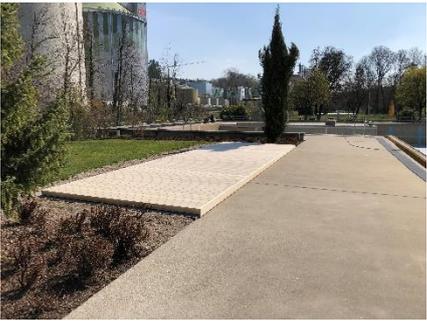
<p>Sonnendeck:</p> <ul style="list-style-type: none"> - Guter Mehrwert für die Badi. - Umzäunung fehlt noch. <p>Die Gebrauchstauglichkeit ist gegeben.</p>

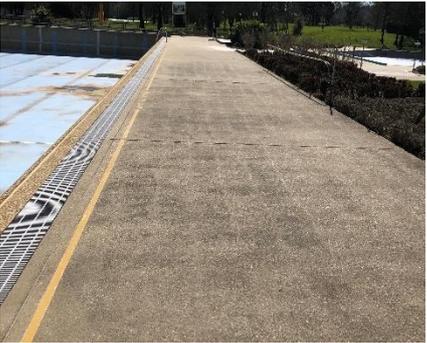
<p>Umgang:</p> <ul style="list-style-type: none"> - Betonplatten in gutem Zustand. - Abgrenzung gegen Liegewiese. - Rutschfestigkeit gut. - Gefälle in Richtung Beckenrinne – Beeinträchtigt die Wasserqualität. <p>Die Gebrauchstauglichkeit ist nur bedingt gegeben.</p>

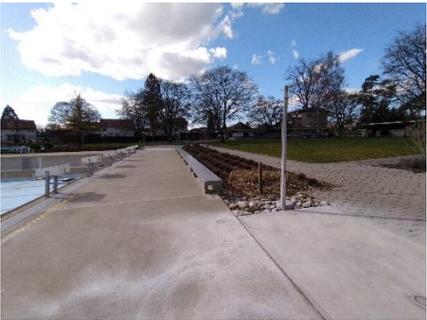
<p>Duschbecken:</p> <ul style="list-style-type: none"> - Sehr gross, Dusche kann umlaufen werden. - Nur eine Dusche (zu geringe Kapazität) - Nur kaltes Wasser <p>Die Gebrauchstauglichkeit ist nur bedingt gegeben.</p>

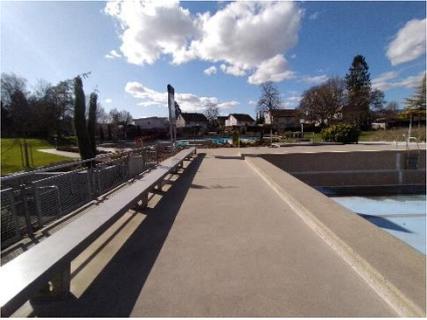
<p>Sitzgelegenheit:</p> <ul style="list-style-type: none"> - Guter Mehrwert für die Badi. - Gerissen, teilweise Abplatzungen (optische Mängel). <p>Die Gebrauchstauglichkeit ist gegeben.</p>

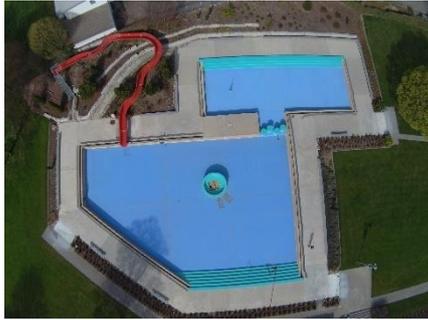
NSB:

Die Gebrauchstauglichkeit ist nur bedingt gegeben.

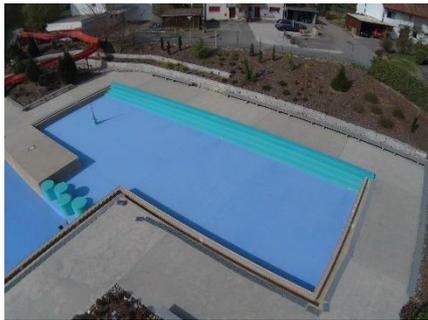
NSB 0.45 – 0.60 m:

Die Gebrauchstauglichkeit ist nur bedingt gegeben.

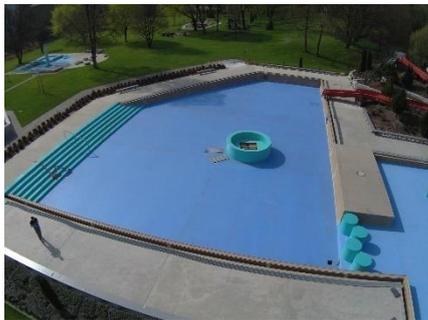
NSB 0.8-1.2 m:

Die Gebrauchstauglichkeit ist nur bedingt gegeben.

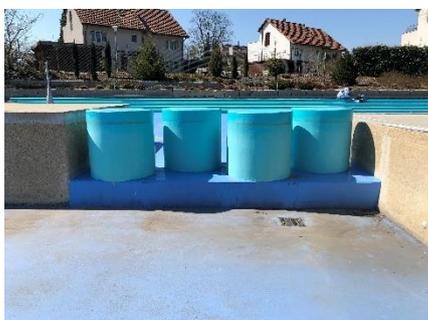
Trennung der Beckenteile:

Die Gebrauchstauglichkeit ist gegeben.

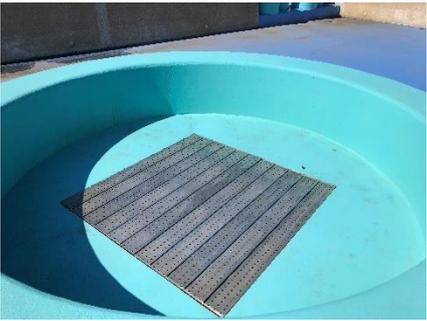
<p>Rücklaufschlund:</p> <ul style="list-style-type: none"> - Rücklaufschlund zur Verbesserung der Beckenhydraulik. - Die Beckenhydraulik des gesamten Beckens ist jedoch trotzdem ungenügend. <p>Die Gebrauchstauglichkeit ist nur bedingt gegeben.</p>

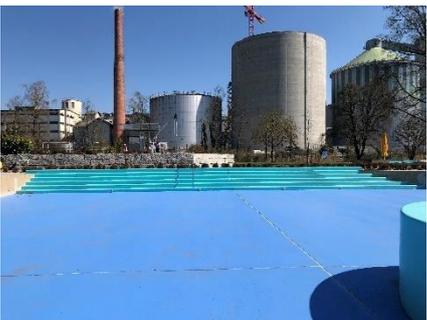
<p>Einstieg/ Boden:</p> <ul style="list-style-type: none"> - Treppe ohne Rinne. - Fehlende Handläufe. - Keine Stufenmarkierung. - Fugen am Boden anfällig für Algen und Schmutz, bedingt viel unterhalt. <p>Die Gebrauchstauglichkeit ist nur bedingt gegeben.</p>

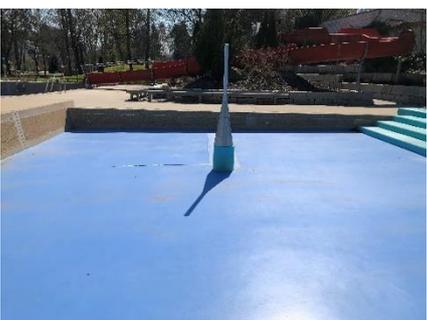
<p>Wasserpilz/ Boden:</p> <ul style="list-style-type: none"> - Wasserpilz gut zur Attraktivitätssteigerung - Bodenabdichtung hinterläuft mit Wasser und reißt. <p>Die Gebrauchstauglichkeit ist nur bedingt gegeben.</p>

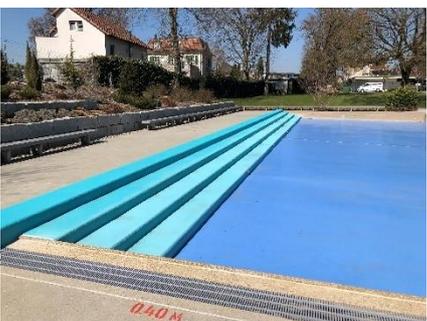
<p>Einstieg:</p> <ul style="list-style-type: none"> - Treppe ohne Rinne. - Fehlende Handläufe. - Keine Stufenmarkierung. <p>Die Gebrauchstauglichkeit ist nur bedingt gegeben.</p>

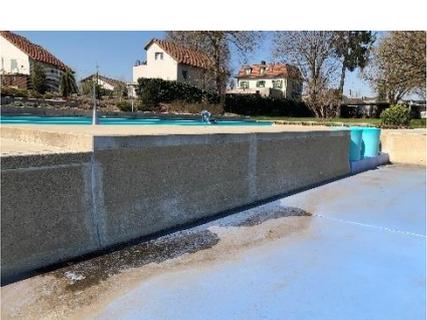
<p>Wand/ Ausgleichsbecken (ausser Betrieb):</p> <ul style="list-style-type: none"> - Wand rau, anfällig für Algen und Schmutz, bedingt viel unterhalt. - Fugen müssen häufig neu gemacht werden. - AGB nicht mehr in Verwendung. - Keine umlaufende Beckenrinne in diesem Teil, dadurch ist auch die Hydraulik schlecht. <p>Die Gebrauchstauglichkeit ist nur bedingt gegeben.</p>

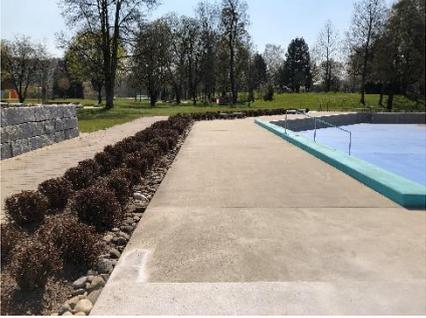
<p>Umgang:</p> <ul style="list-style-type: none"> - Betonplatten in gutem Zustand. - Abgrenzung gegen Liegewiese. - Rutschfestigkeit gut. - Gefälle in Richtung Beckenrinne – Beeinträchtigung der Wasserqualität. <p>Die Gebrauchstauglichkeit ist nur bedingt gegeben.</p>

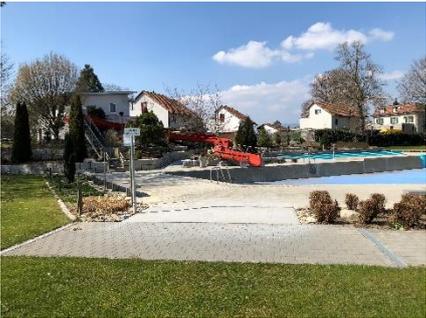
<p>Duschbecken:</p> <ul style="list-style-type: none"> - Sehr gross, Dusche kann umlaufen werden. - Mehrheitlich nur eine Dusche pro Zugang - Mehrheitlich kaltes Wasser (2 Solarduschen) <p>Die Gebrauchstauglichkeit ist nur bedingt gegeben.</p>

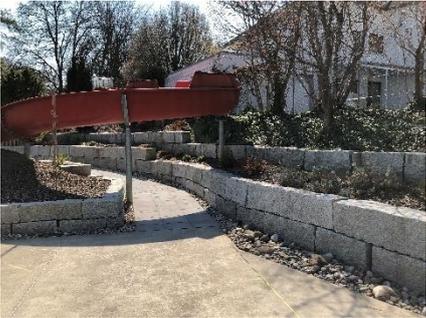
<p>Gehweg unter Rutschbahn:</p> <ul style="list-style-type: none"> - Rutsche versperrt den Umgang. - Weg ermöglicht Durchgang rund um das Becken. <p>Die Gebrauchstauglichkeit ist nur bedingt gegeben.</p>

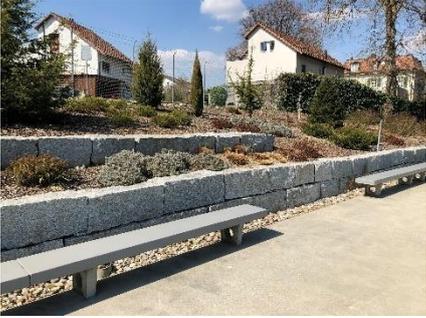
<p>Sitzgelegenheit:</p> <ul style="list-style-type: none"> - Guter Mehrwert für die Badi. - Gerissen, optisch nicht mehr sehr schön. <p>Die Gebrauchstauglichkeit ist gegeben.</p>

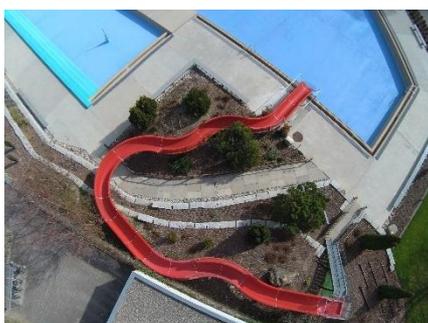
Rutschbahn:

Die Gebrauchstauglichkeit ist nicht mehr gegeben.

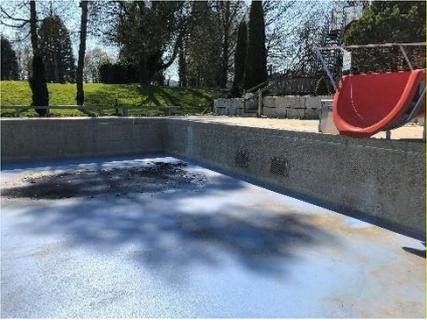
<p>Auslauf:</p> <ul style="list-style-type: none"> - Herkömmliches Landebassin nicht mehr empfohlen. - Keine Abgrenzung Landebassin zu Becken - Ansauggitter nicht bombiert und dadurch nicht normkonform (Ansauggefahr). <p>Die Gebrauchstauglichkeit ist nicht mehr gegeben.</p>

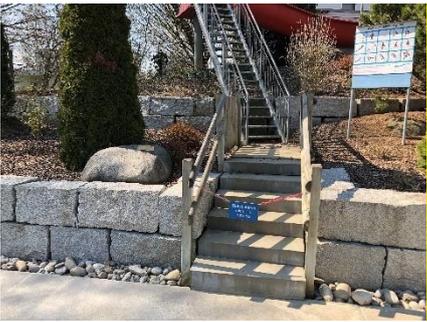
<p>Aufgang</p> <ul style="list-style-type: none"> - Treppenaufgang grundsätzlich in Ordnung - Beschilderung OK - Möglichkeit der Schliessung der Rutsche vorhanden. <p>Die Gebrauchstauglichkeit ist gegeben.</p>

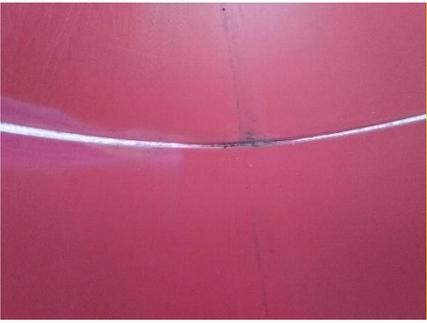
<p>Fugen Rutschbahn:</p> <ul style="list-style-type: none"> - Fugen in schlechtem Zustand. - Gerissen, optisch nicht mehr sehr schön. <p>Die Gebrauchstauglichkeit ist nicht mehr gegeben.</p>

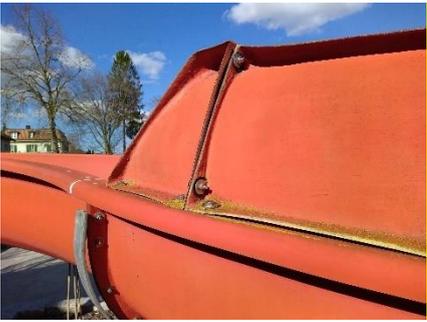
<p>Schraubverbindungen Elemente.</p> <ul style="list-style-type: none"> - Allgemein schlechter Zustand - Verformt, gerissen und optisch nicht mehr sehr schön. <p>Die Gebrauchstauglichkeit ist nicht mehr gegeben.</p>

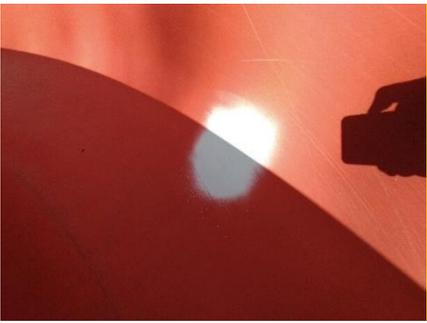
<p>Elemente:</p> <ul style="list-style-type: none"> - Allgemein schlechter Zustand - Vielfach gerissen und repariert, optisch nicht mehr sehr schön. <p>Die Gebrauchstauglichkeit ist nicht mehr gegeben.</p>

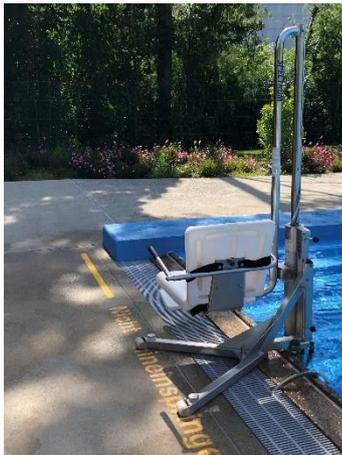
Bestehender fix montierter Lifter

Der vorhandene Schwimmbadlifter, wurde als stationär am SB angebrachter Lift beschafft. Es empfiehlt sich diesen durch ein mobiles Gerät wie den i-Swim 2 zu ersetzen.

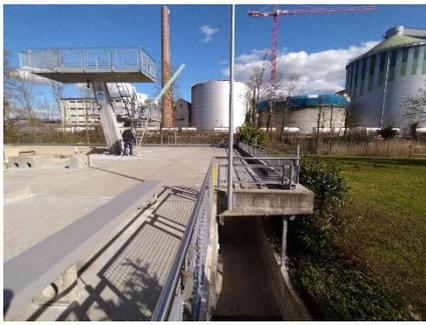
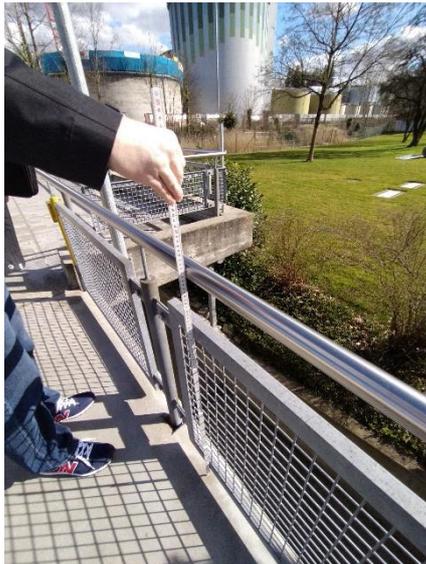
Absturzsicherungen West:

Die Gebrauchstauglichkeit ist nicht mehr gegeben.

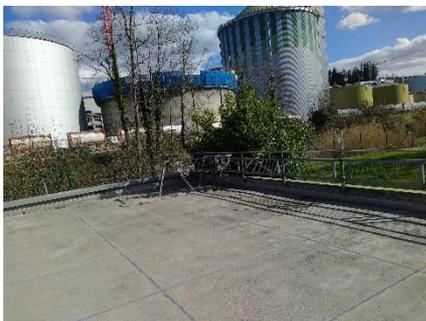
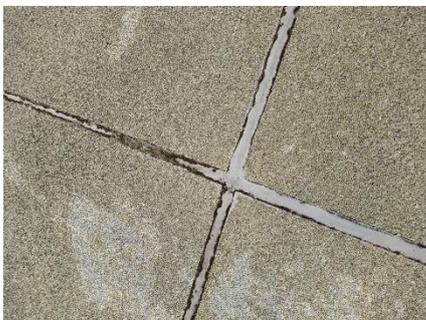
Decke und Überzug:

Der Überzug auf der Gebäudedecke ist zwar noch in einem akzeptablen Zustand, jedoch ist die darunterliegende Abdichtung undicht.

Die Gebrauchstauglichkeit ist nicht mehr gegeben.

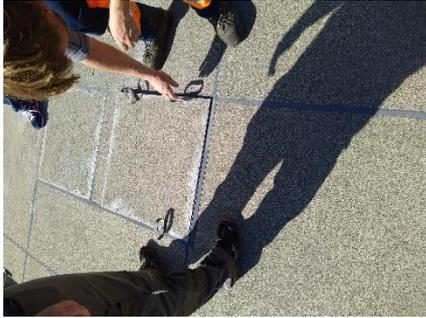
AGB vor Filter:

Der Zugang zu AGB im Technikgebäude fällt sehr klein aus und wird von den Bademeistern bemängelt. Die kleine Öffnung erschwert auch eine Bergung im Notfall.

Die Gebrauchstauglichkeit ist nur bedingt gegeben.

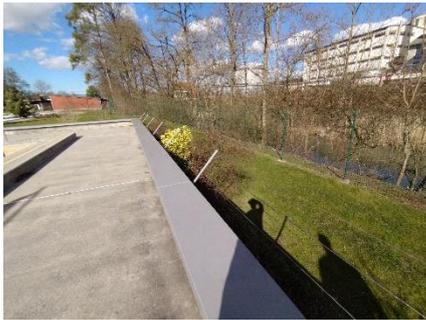
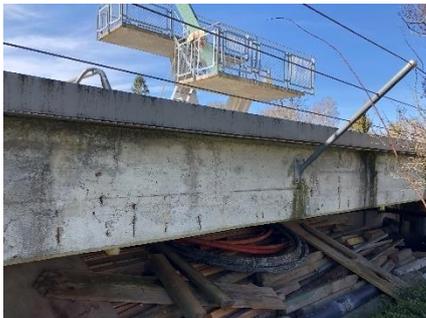
Kragarm und Absturzsicherungen Süd + Ost:

- Die Absturzsicherung entspricht nicht den Normvorgaben und muss angepasst werden.
- Die Abplatzungen im Beton haben keine Auswirkungen auf die Tragsicherheit.
- Gewisse Betonsanierungen müssen vorgesehen werden (Je nach Sanierungsvariante).

Die Gebrauchstauglichkeit ist nicht mehr gegeben.

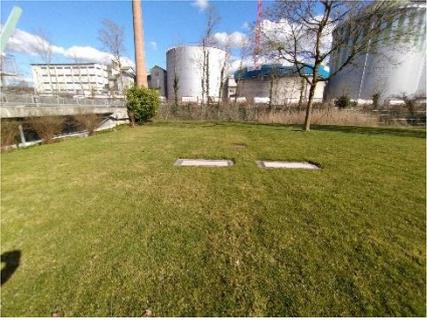
<p><u>Zugang AGB</u></p> <p>Der Zugang zum AGB vor dem Technikgebäude fällt sehr klein aus und wird von den Bademeistern bemängelt. Die kleine Öffnung erschwert auch eine Bergung im Notfall.</p> <p>Die Gebrauchstauglichkeit ist nur bedingt gegeben.</p>

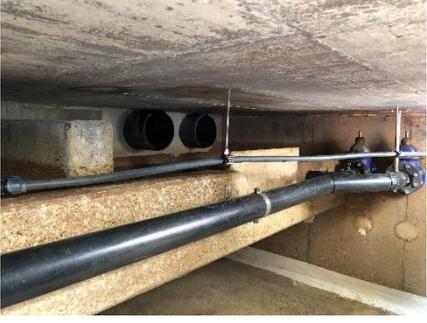
<p><u>Rücklauf mit Rinnenumstellung</u></p> <p>Dieser entspricht den Normvorgaben und kann auch bei einer Sanierung erhalten bleiben.</p>

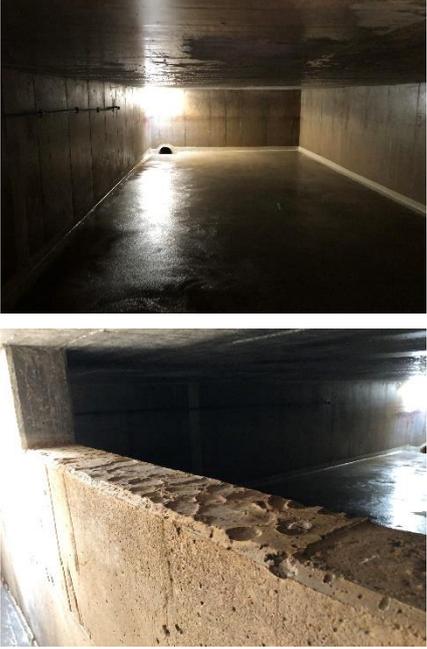
<p><u>Boden und Wände</u></p> <p>Die Betonoberflächen sind, wie auch die der Becken, stark ausgewaschen und porös. Dadurch wird die Algen- und Biofilmbildung begünstigt.</p> <p>Eine Abdichtung mit Flüssigkunststoff ist vorzusehen.</p> <p>Die Gebrauchstauglichkeit ist nur bedingt gegeben.</p>

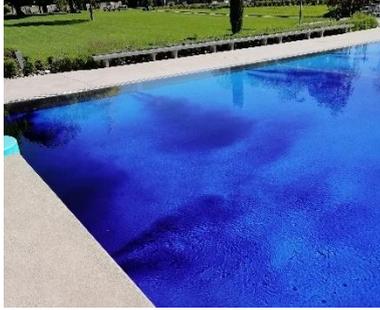
Nach 10 Minuten sind Grosse Teile des Beckens noch überhaupt nicht eingefärbt.
12 Min.	Trennung zwischen Nichtschwimmerbecken und Lehrschwimmbecken:

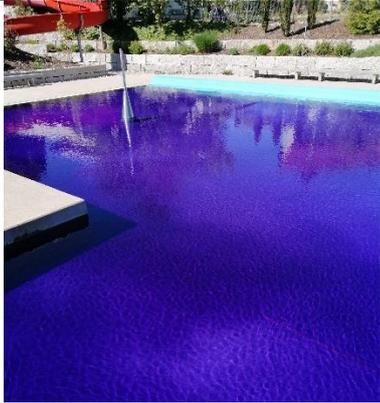
Nach 15 Minuten ist das Nichtschwimmerbecken vollflächig vom Farbstoff eingenommen. Das Spektrum an Intensitäten ist jedoch sehr gross und die Verteilung nicht gleichmässig. Die Durchmischung ist somit ungenügend.

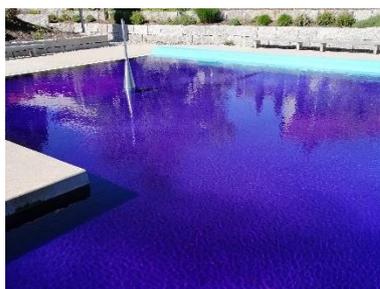
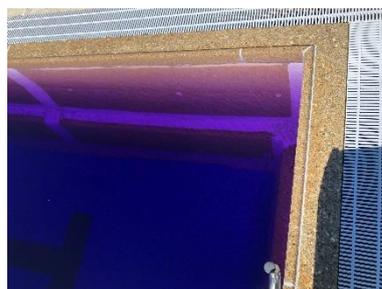
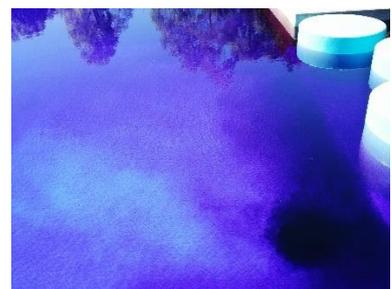
- Einstiegstreppe Schwimmerbecken nicht homogen eingefärbt
- Einstiegstreppe Nichtschwimmerbecken nicht homogen eingefärbt
- Sprunggrube stirnseitig zu Sprunganlage nicht homogen eingefärbt

Die festgehaltenen Mängel sind auf die in ungenügender Anzahl vorhandenen Einströmdüsen zurückzuführen. Dadurch erfolgt eine zu träge Durchmischung des Badewassers und eine massive Überschreitung der geforderten 15-minütigen Einmischzeit.
