**URNENABSTIMMUNG  
VOM 19. NOVEMBER 2023**

# **GESAMTSANIERUNG SCHWIMMBAD AARBERG**

**ABSTIMMUNGSBOTSCHAFT  
DES GEMEINDERATES**

### ZUSTANDSANALYSE IM DETAIL

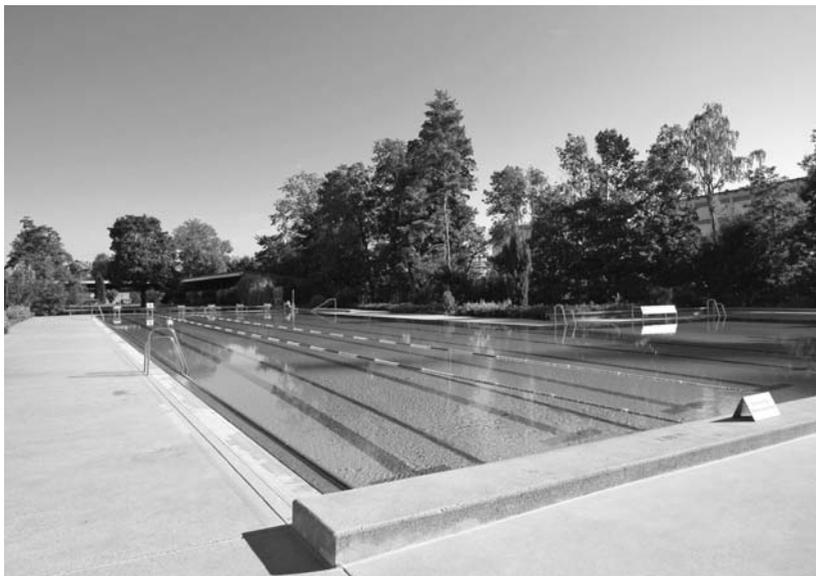
Schwimmbecken mit Sprunggrube

Die Hydraulik funktioniert über seitlich angebrachte Vorlaufdüsen in der Beckenwand. Die Stirnwände des Beckens wurden ohne Einströmdüsen ausgeführt, was der gängigen Konstruktionsweise entspricht. Die Rücknahme erfolgt über eine hochliegende Rinne, dies entspricht dem Stand der Technik, jedoch fehlt die Rinne auf einer Stirnseite sowie am Trep-

peneinstieg ins Becken. Nach Norm sind Überlaufrinnen an allen Seiten eines Beckens anzubringen. Somit kann hier festgehalten werden, dass das Becken in diesem Punkt nicht der Norm entspricht. Die Rinne sowie der vorfabrizierte Betonstein (Handfasse) sind in schlechtem Zustand (stark ausgewaschen oder lösen sich teilweise ab).

Bei Färbversuchen zum Nachweis der Beckenhydraulik im Schwimmerbecken wurde festgestellt, dass die nötige Umwälzung des Wassers nicht in allen Teilen der Becken gewährleistet werden kann.

Die Betonoberfläche hat sich über die Jahre stark ausgewaschen und dadurch aufgeraut. Dies ist nicht nur optisch ein Problem, es begünstigt auch die Algenbildung und erschwert die Reinigung des Beckens im Frühling. Wäscht sich der Beton in Zukunft noch mehr aus, dringt das chlorhaltige Wasser bald bis an die Armierung der Beckenkonstruktion vor und wird diese unwiderruflich schädigen. Momentan sind die Betonstrukturen noch genügend tragfähig, um als Tragstruktur weiterverwendet werden zu können.

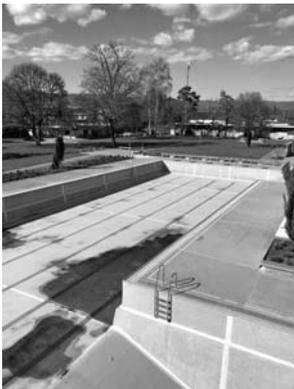
#### **Schwimmerbecken**

- Pfützen und Dreckansammlungen nach der Trockenüberwinterung.
- Material: Wände Beton Roh, Boden gestrichen.

#### **Die Gebrauchstauglichkeit ist nur bedingt gegeben**

Die Reinigung im Frühling ist mühsam und zeitintensiv.

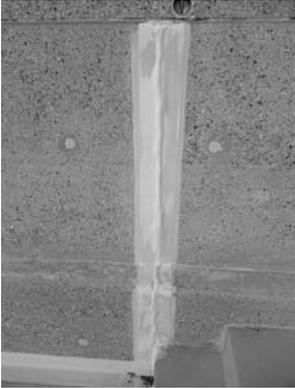
#### **Dilatations- Arbeitsfuge und Betonoberfläche**

- Gängiges Ausführungsprinzip bei Betonpools.
- Unterhaltsintensives Detail (Ersatz der Fugenbänder alle 5–10 Jahre).
- Die Betonoberfläche ist stark ausgewaschen und porös:
  - Die Reinigung wird aufwändiger.
  - Algenwachstum wird begünstigt.
  - Hautabschürfungen sind möglich
- Stark in Erscheinung tretendes Fugenbild.

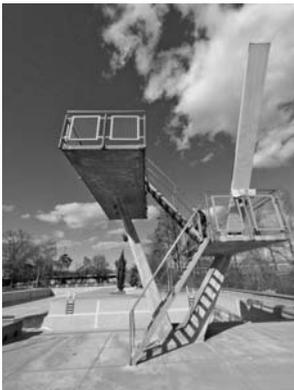
#### **Sprungturm**

- Die Geländer sind im Allgemeinen nicht normkonform:
  - Bauteilhöhe bei 3 m wird unterschritten.
  - Eine Kugel mit  $d = 12 \text{ cm}$  kann an manchen Stellen hindurchgeschoben werden.
- Es wurden auch Risse und Betonabplatzungen festgestellt (Tragfähigkeit ist sichergestellt).

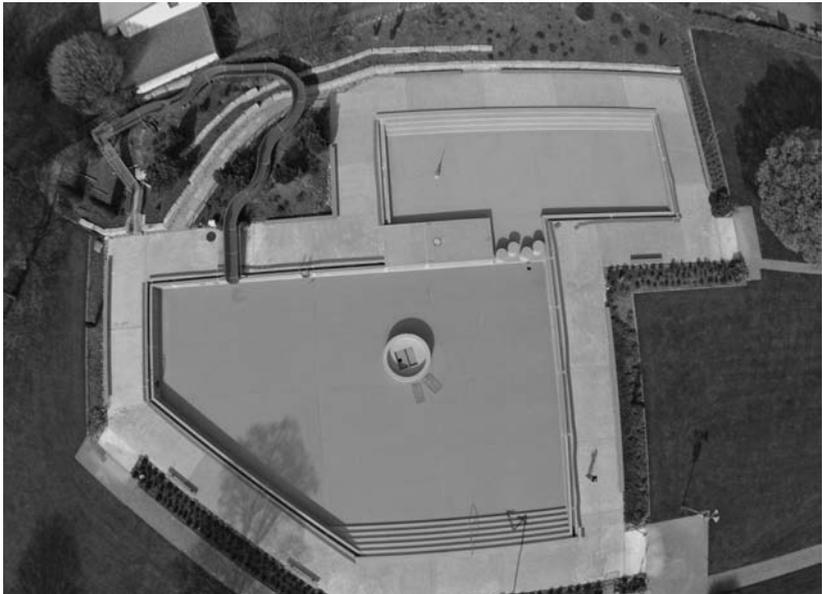
Nichtschwimmerbecken mit Rutschbahn

Auch hier besteht der Beckenkörper aus einst wasserdichtem Beton. Der Boden wird regelmässig gestrichen und die Dilatationsfugen mit Combiflex-Bändern abgedichtet. Da der Beton mit der Zeit undicht wurde, wurde die Bodenplatte bereits mehrmals mit einer Beschichtung abgedichtet. Diese Abdichtung hat sich jedoch nicht bewährt. Das Beckenwasser unterläuft die Abdichtung schon nach kurzer Zeit, was zu Blasenbildung, Abplatzungen und Rissen führt. Auch hier muss bei einem weiterführenden Betrieb (ohne Sanierung) mit zukünftigen Schäden an der Tragstruktur der Becken gerechnet werden.

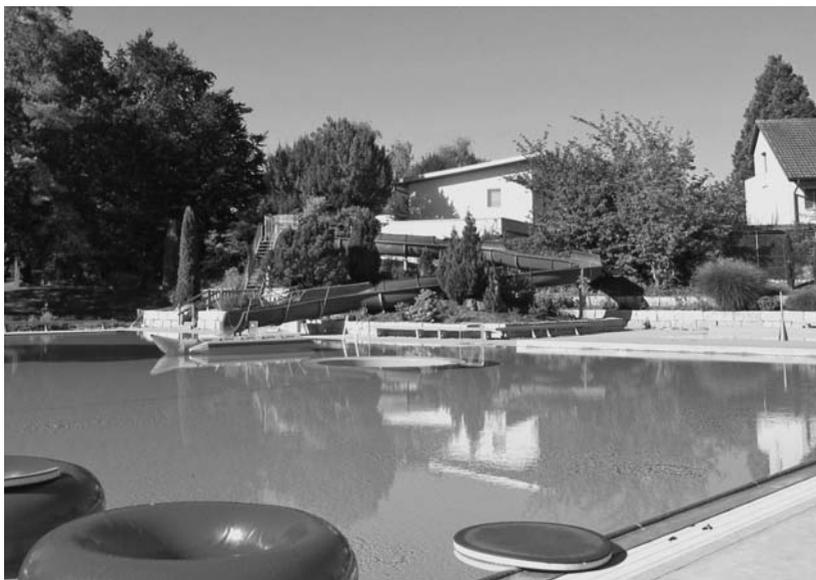
Rutschbahnanlage

Aufgrund des hohen Alters (Lebensdauer nach durchschnittlich 25 Jahren erreicht) und visuellen Zustandes der Rutschbahn, wurde eine Expertise von einem Spezialisten erstellt. Diese kommt zum Schluss, dass die Rutschbahn zeitnah ersetzt werden muss.

Der allgemeine Zustand der Rutsche ist altersbedingt schlecht. Die Stossfugen sind in einem schlechten Zustand, die Schraubverbindungen der Einzelelemente ebenfalls. Die Einzelelemente sind zum Teil gerissen und bereits etliche Male repariert worden. Der allgemeine Zustand ist zwar aus sicherheitstechnischer Sicht genügend, entspricht aber nicht mehr ganz den heutigen Normen.

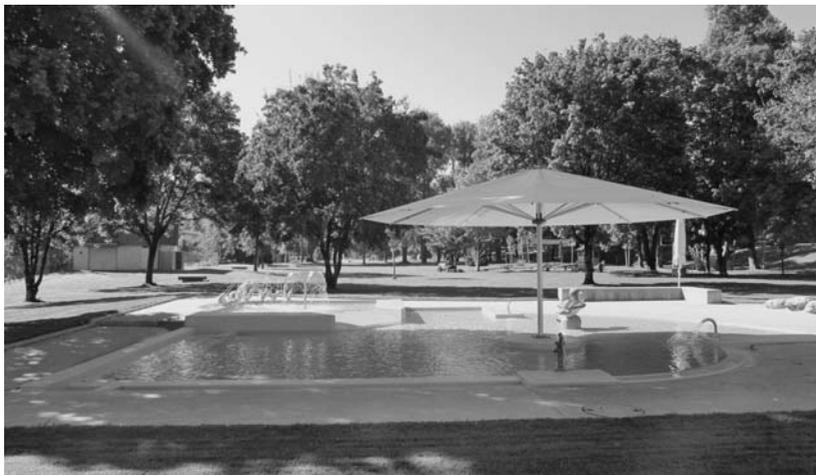
Das Kleinkinder-Planschbecken wurde vor rund 20 Jahren neu erstellt und erfüllt noch immer alle Anforderungen im Bereich der Beckensicherheit, Attraktivität und Wasserqualität.

Der vorgelagerte Bereich mit Natursteinen und Geysiren benötigt kleinerer Anpassungen, damit die Algenbildung unter den Steinen (Übergangskante) möglichst verhindert werden kann.
