FREIBAD AARBERG

VORPROJEKT ZUR GESAMTSANIERUNG
INKL. KOSTENSCHÄTZUNG +/- 25%

Gesamtsanierung Freibad Aarberg

1220 – 1 (Vorprojekt)

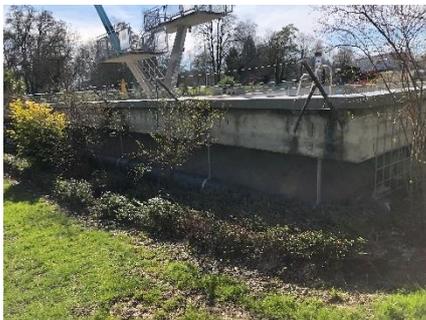
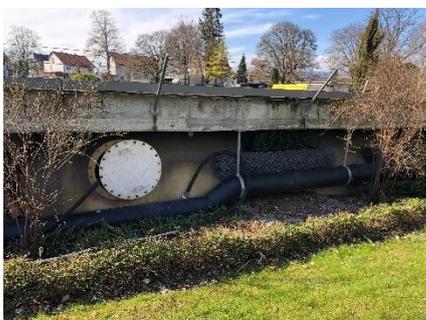
Absetzbecken für Kieselgur:

Das vorhandene Absetzbecken wurde seit seiner Inbetriebnahme noch nie geleert. Das Becken ist zu klein dimensioniert und sollte bei einer Sanierung durch ein grösseres Betonbecken ersetzt werden.

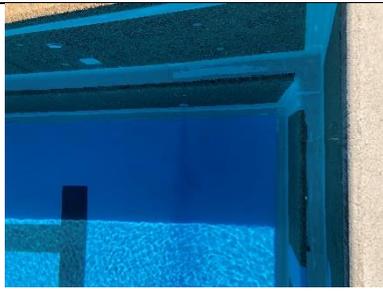
Austritt des Färbemittels an erster Düse.
4 Min.	Gesamtes Becken:

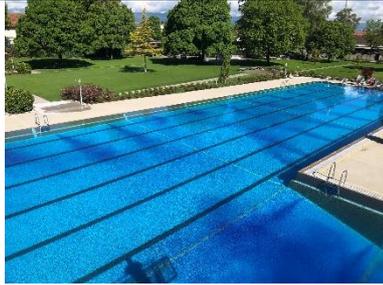
Austritt Färbemittel über alle Beckenvorlaufdüsen.
10 Min.	Schwimmerbecken / Sprunggrube:

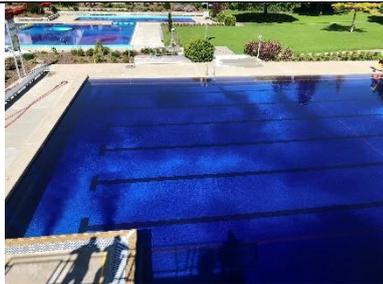
Nach 10 Minuten sind nicht eingefärbte Stellen noch klar sichtbar.
12 Min.	Einstiegstreppe:

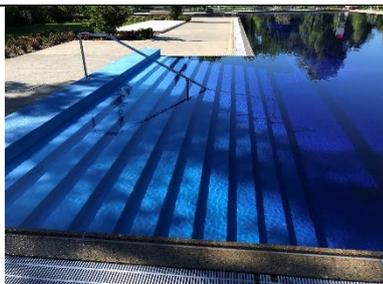
Nach 12 Minuten ist der Treppeneinstieg noch fast gar nicht eingefärbt.
15 Min.	Gesamtes Becken:

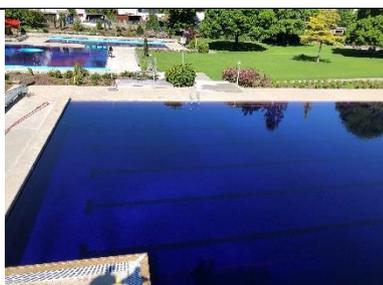
Nach 15 Minuten ist die Sprunggrube komplett eingefärbt langsam wird nun auch

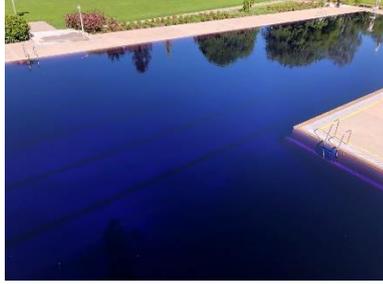
Nun ist auch das Schwimmb- ecken, mit aus- nahme der Treppe komplett ein- gefärbt.
25 Min.	Gesamtes Becken:

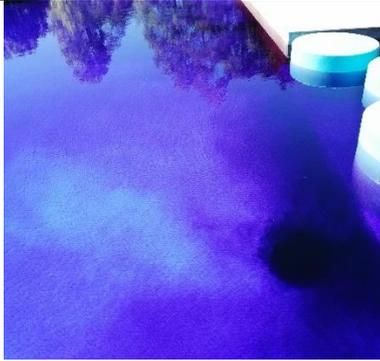
Nach 12 Minuten sammelt sich der Farbstoff beim Ablauf neben den Trennungselementen.
15 Min.	Gesamtes Becken:

Die festgehaltenen Mängel sind auf die in ungenügender Anzahl vorhandenen Einströmdüsen zurückzuführen. Dadurch erfolgt eine zu träge Durchmischung des Badewassers und eine massive Überschreitung der geforderten 15-minütigen Einmischzeit.

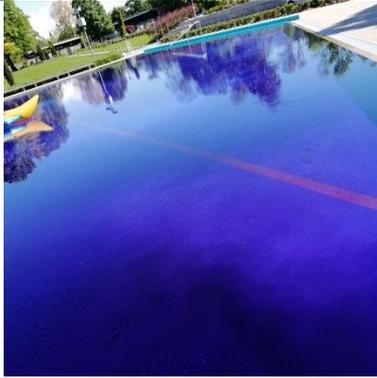
Das Nichtschwimmerbecken ist bis auf wenige Stellen direkt Neben den Vorlaufdüsen komplett eingefärbt.
25 Min.	Gesamtes Becken:
